RELATÓRIO DE AUDITORIA

Nº 1560.0851.14

INTENDÊNCIA DA CIDADE ADMINISTRATIVA
“PRESIDENTE TANCREDO DE ALMEIDA NEVES”

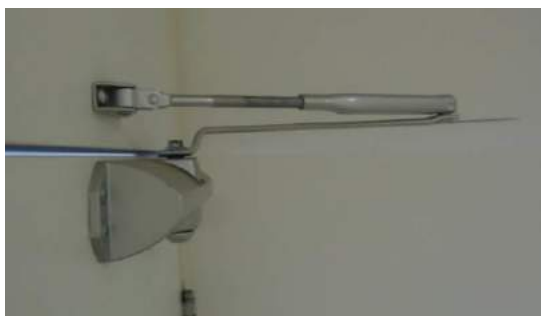
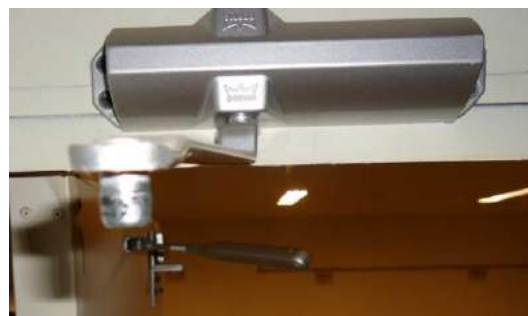
Molas instaladas na CAMG

Dessa forma, restou comprovada a divergência entre o modelo contratado e o fornecido, sem justificativa no processo para a substituição. O modelo instalado, segundo o folheto técnico, atende as especificações do edital e o preço contratado da mola aérea é compatível com o preço da mola TS 68²¹, mas inferior ao da mola TS 72.

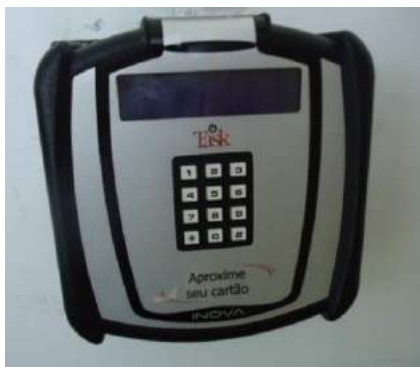
Fotografia 11
Coletor de dados apagado

Constatou-se a existência de coletores de dados apagados, inoperantes e com outras falhas no funcionamento. Nas fotografias 11 e 12, pode-se ver um coletor apagado e um inoperante.

Telecom T.4 do 3º andar do prédio Minas
22/11/2012

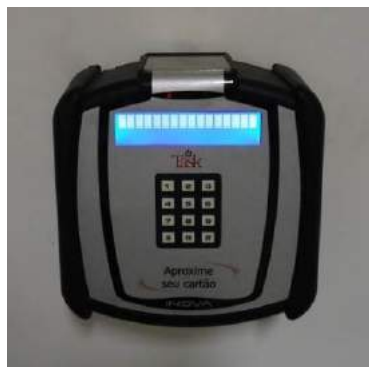
Fotografia 12
Coletor de dados inoperante

Sala de ar condicionado/ ventilação (36,84m²) da
ala ímpar do subsolo do prédio Gerais
21/02/2013

A fotografia 12 foi obtida em 21/02/13, e foi, então, prestada a informação pelo técnico responsável pela manutenção dos equipamentos do sistema de controle de acesso de que se tratava de um erro reparável com a reinicialização do equipamento. Entretanto, o coletor de dados foi encontrado nas mesmas condições em 19/03/13 e 14/06/13.

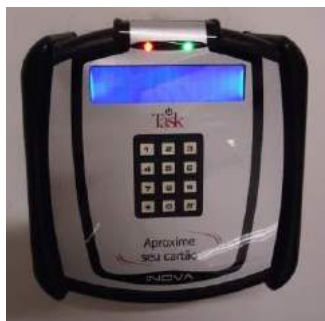
Fotografia 13 – 19/03/2013

Prédio Gerais > subsolo

Em 21/2/13, o técnico da Maxis detectou que o visor do coletor de dados da sala de instalações (7,26m²) da ala ímpar estava com defeito. Procedeu, portanto, à abertura do equipamento, informando que a verificação seria realizada posteriormente. Contudo, em 19/3/13, ao retornar ao local, constatou-se que persistia o problema no visor do coletor.

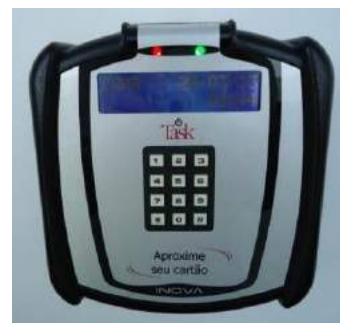
Prédio Gerais > 10º pavimento

Iluminação fraca do visor do coletor de dados da sala de instalações hidráulicas ao lado da escada na ala par⁴¹. Além disso, ao aproximar o crachá, a luz verde não acende e não aparece nenhuma mensagem no visor. Aparentemente, o coletor não está lendo o cartão.

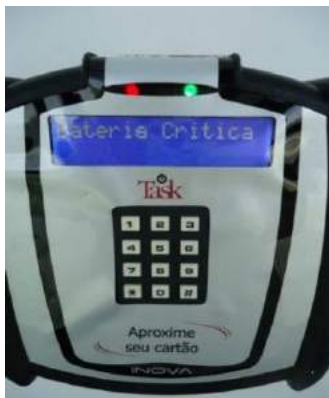
Fotografia 15 – 13/03/2013

Prédio Gerais > 10º pavimento

Visor do coletor de dados da sala de instalações hidráulicas/ incêndio (ao lado da escada) da ala par apresenta a mensagem “bateria crítica”.

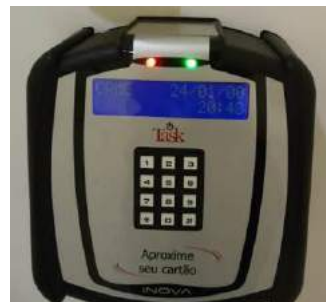
Prédio Gerais > subsolo

Iluminação fraca do visor do coletor de dados da Central de TI (sala de Telecom S.0).

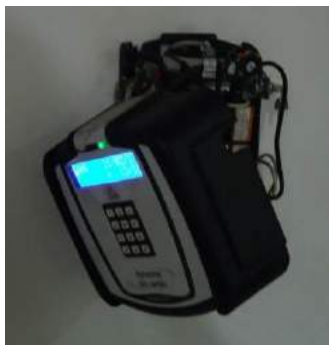
Fotografia 17 – 21/02/2013

Prédio Gerais > subsolo

Porta do coletor de dados da sala de depósito (26,69 m²) da ala esquerda quebrada.

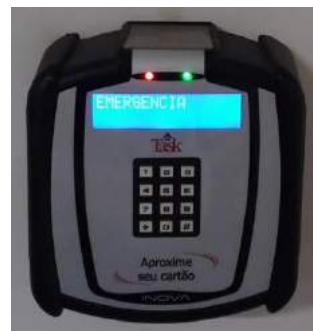
Prédio Gerais > subsolo

O visor do coletor de dados da sala de Telecom S.1 apresentava a mensagem “emergência”.

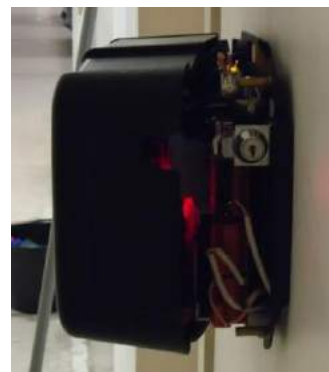
Fotografia 19 – 20/03/2013

Coletor de dados da sala de Telecom S.3 com a porta aberta quando verificado em 20/03/13.

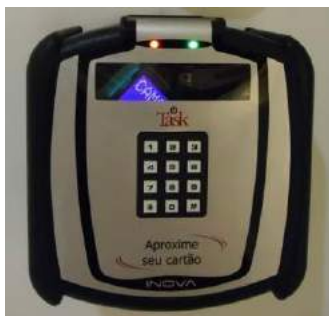
Fotografia 20 – 14/06/13

O visor do coletor da subestação (56,24m²) estava quebrado na inspeção realizada em 19/03/13. Verificou-se que, em 14/06/13, o coletor permanecia com o mesmo defeito.

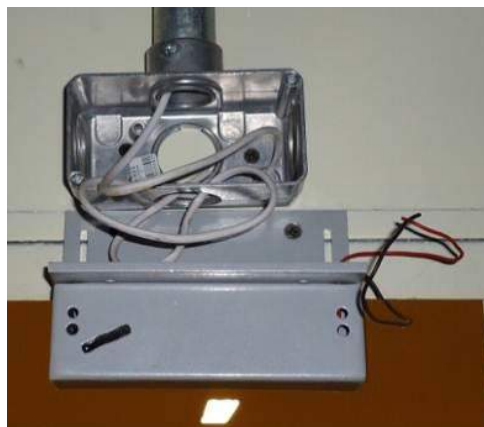
Fotografia 21 – 13/03/2013

Prédio Gerais > subsolo

Fechadura eletromagnética da sala de ar condicionado/ventilação (36,83m²) da ala ímpar com fios soltos.

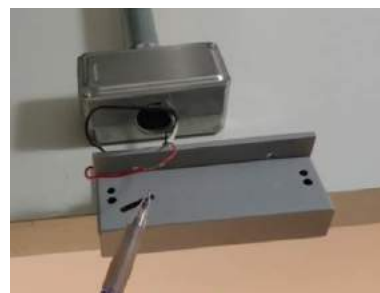
Fotografia 23 – 13/03/2013

Fechadura eletromagnética da Central de TI (Telecom S.0) do subsolo do Prédio Gerais com fios emendados e desencapados.

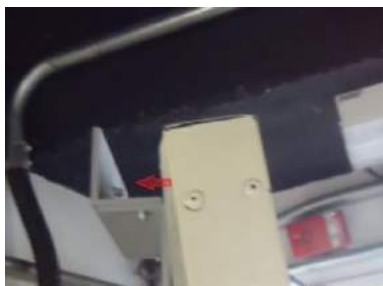
Fotografia 24 – 29/07/2013

Prédio Minas > 15º

Fechadura eletromagnética da casa de máquinas dos elevadores # 01 sem atraque.

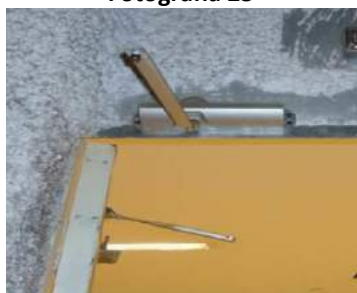
Fotografia 25

Abaixo, fotografias de molas inoperantes instaladas em salas do subsolo do prédio Gerais.

Sala de ar condicionado/
ventilação (30,57m²) do lado
esquerdo – 13/03/2013

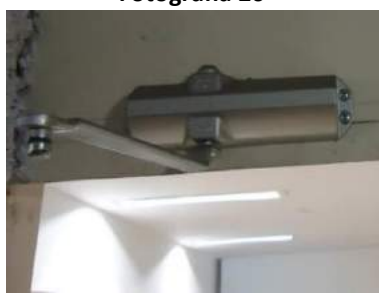
Fotografia 26

Sala de ar condicionado/
ventilação (181,60m²)
20/03/2013

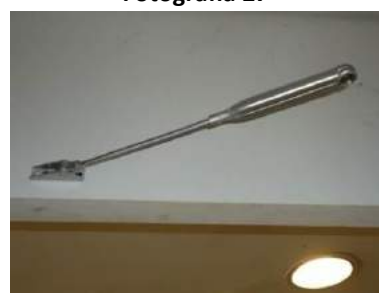
Fotografia 27

Sala de ar condicionado/
ventilação (28,62m²)
20/03/2013

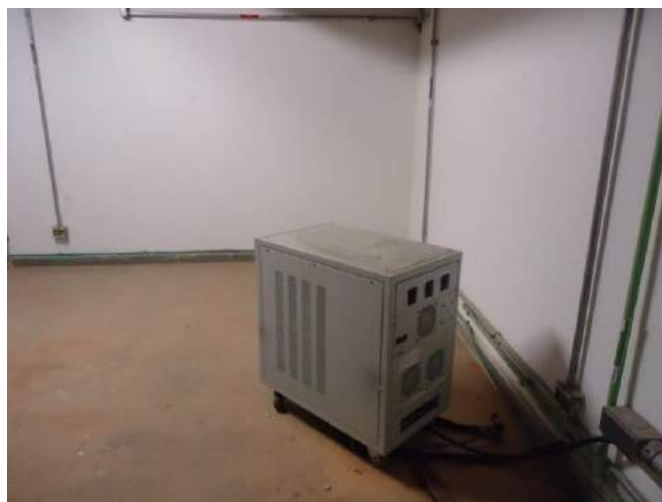
Fotografia 28

Entretanto, localizou-se o equipamento desligado na sala “*Central de Elétrica (41,09m²)*”, localizada no subsolo do prédio Gerais, a qual estava aberta e empoeirada em nossas visitas técnicas⁵³. Além disso, verificou-se que o equipamento estava coberto de poeira e que não foi mantido entre dezembro de 2012 e junho de 2013, de acordo com os roteiros de inspeção preenchidos pela Fast One, devido à “*pendência de obra*”.

O gestor do contrato esclareceu que, quando o equipamento foi instalado, houve falta de eletricidade no prédio, por incompatibilidade entre a rede elétrica instalada e o equipamento, decidindo-se deixar o sistema de controle de CFTV funcionando sem *nobreak*.

Sistema de energia ininterrupto 10 KVA sem utilização, depositado em sala sem condições apropriadas à sua conservação e sem a devida restrição de acesso, podendo caracterizar dano ao erário e responsabilização pela omissão.

Apresentar justificativa formal pela não utilização do equipamento, por ter sido deixado em local sem condições apropriadas à sua conservação e segurança, considerando a possibilidade de dano ao erário e responsabilização pela omissão, anexando parecer técnico sobre a situação relatada, bem como avaliação quanto à sua realocação, se houver.

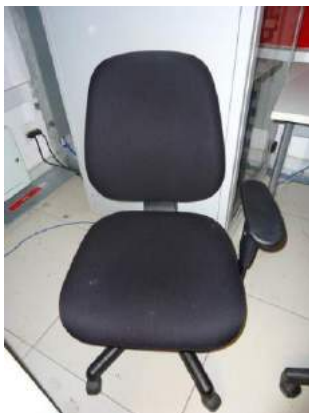
Fotografia 29

Consta nos termos de aceite e na planilha de aceite do gestor o recebimento de 6 cadeiras para a sala de monitoramento localizada no subsolo do prédio Gerais.

Foi localizada apenas uma cadeira com as características do modelo adquirido, sem um braço.
