# **RELATÓRIO DE AUDITORIA Nº. 1260.4386.13**

***“Secretaria de Estado da Educação”***

A finalidade deste trabalho foi apurar os fatos narrados na denúncia recebida pelo Ministério Público Estadual e enviada à Controladoria-Geral pela 3ª Promotoria de Justiça de Frutal-MG, por meio do ofício nº 327/2012, de 28/8/2012, consubstanciada na Notícia de Fato nº 0271.12.000112-5, a qual versa sobre possíveis irregularidades estruturais nas obras de conclusão do centro de eventos da Escola Estadual João Kopke localizada no Município de Fronteira-MG.

O objetivo geral da auditoria consistiu em avaliar a regularidade da execução dos Convênios nº 62.1.3.1863/2007 e 62.1.3.1828/2011, firmados entre o Estado de Minas Gerais, por intermédio da Secretaria de Estado de Educação – SEE, e o Município de Fronteira, representado pela Prefeitura, destinados à construção e conclusão do ginásio poliesportivo (centro de eventos) na Escola Estadual João Kopke.

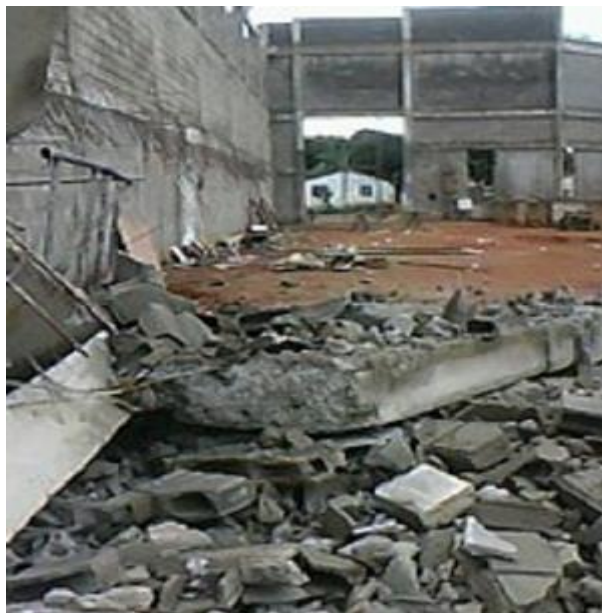
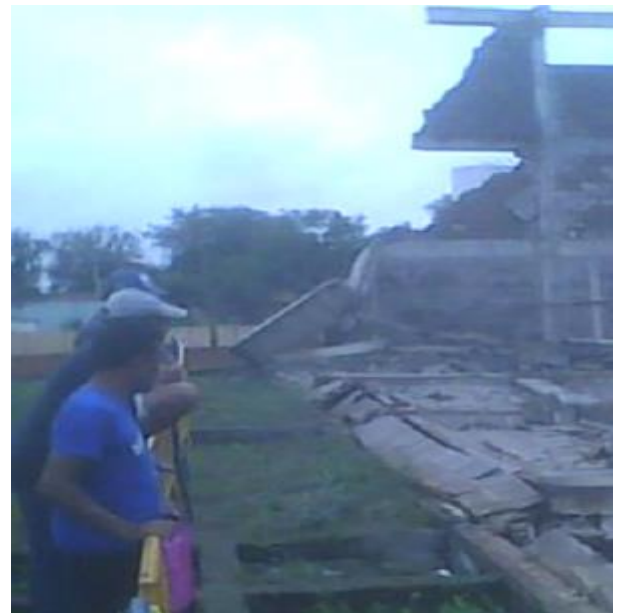
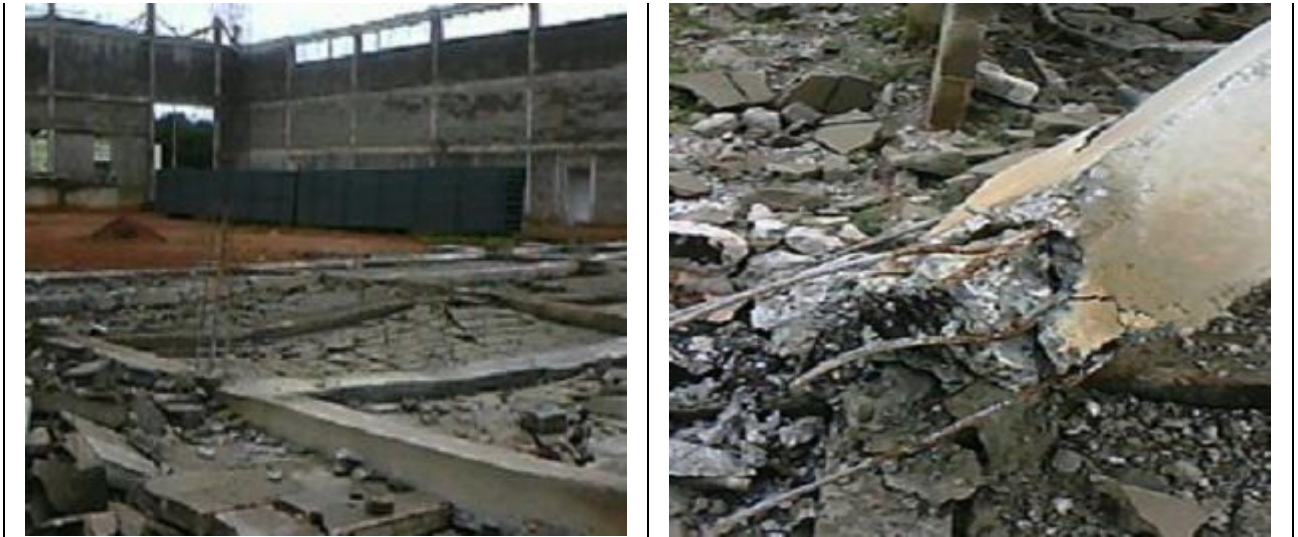
**Fotografias 1 a 4 – Parte da estrutura de alvenaria das obras do ginásio poliesportivo que desabou**

Acompanhou a denúncia um CD contendo fotografias e filmagens demonstrando a parte da estrutura de alvenaria da obra que desabou, conforme **Fotografias 1 a 4**.

*a) Desabamento de paredes da obra, correspondente a aproximadamente 50% da parede posterior e lateral com 7,5m de altura, executada, com recursos da contrapartida do município, acordado no convênio anteriormente firmado entre a SEE e o Município;*

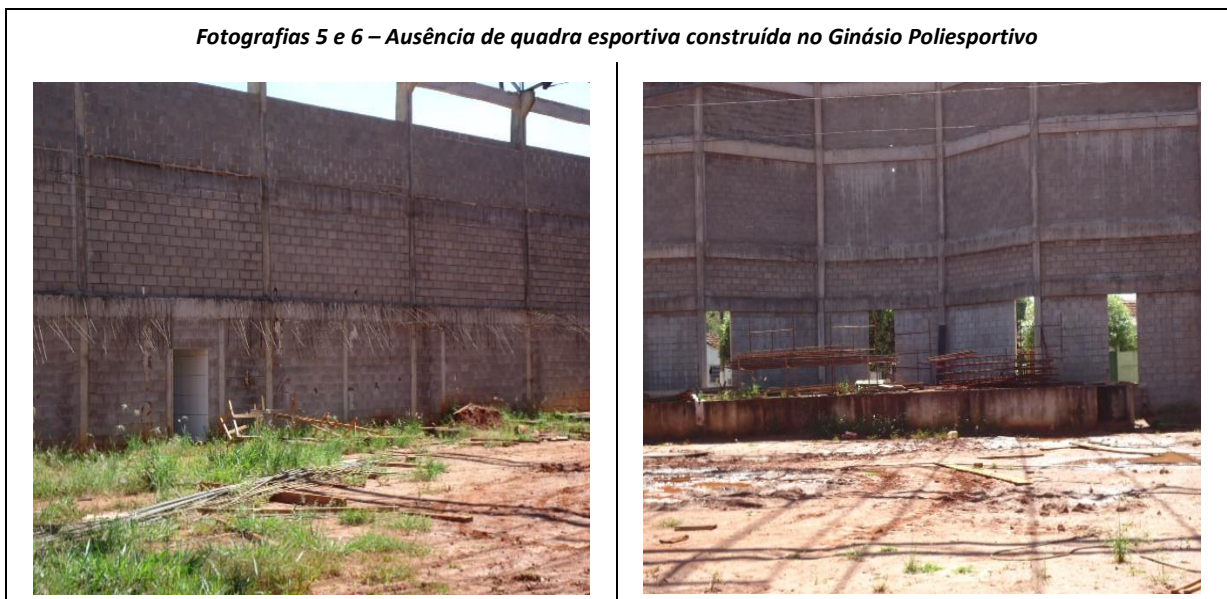
As **Fotografias 5 e 6** a seguir demonstram, contudo, que a quadra de esportes não foi construída.

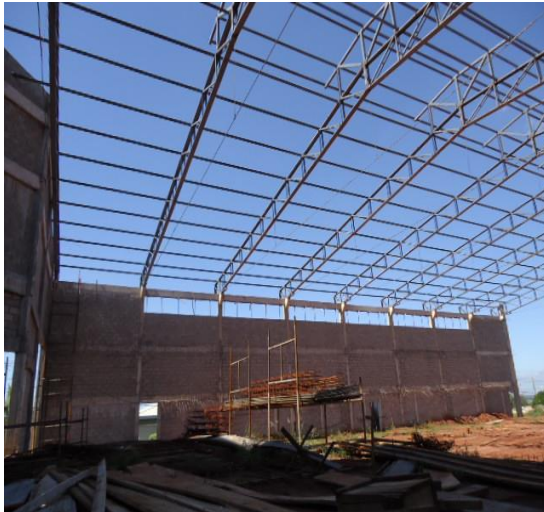
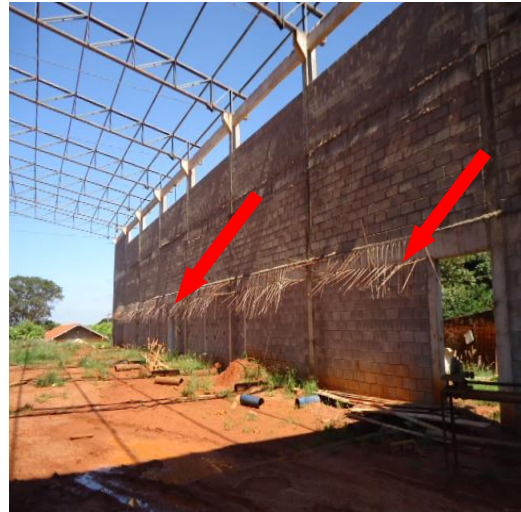
**Fotografias 7 e 8 – Estrutura de cobertura (tesouras e terças) e ferragens expostas na alvenaria**

que a estrutura de cobertura (tesouras e terças) foi executada estando a mesma exposta à intempérie”, conforme **Fotografias 7 e 8** a seguir;

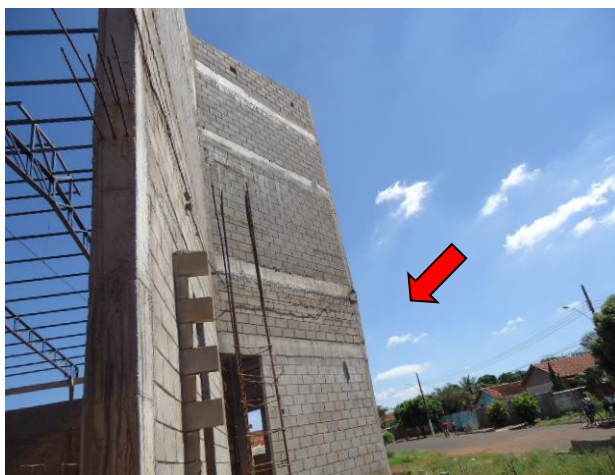
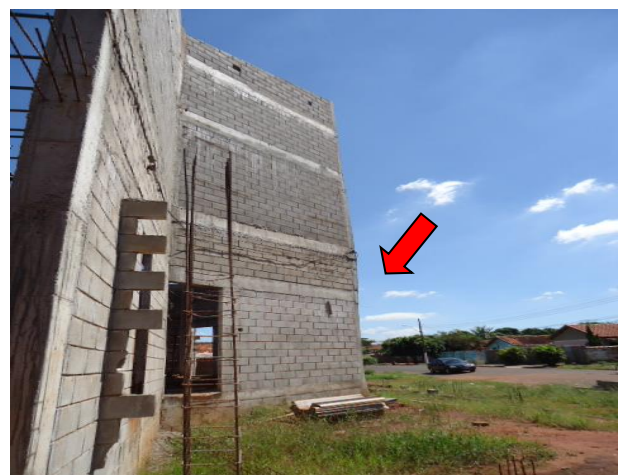
**Fotos 9 e 10 – Inclinação de pilares e alvenaria**

“Pilares e alvenaria em desaprumo”, conforme **Fotografias 9 a 12**;

Diante destas condições o engenheiro da SRE-Uberaba registrou a sugestão de que “fosse realizado uma perícia com um profissional especialista em estrutura para uma análise mais profunda e inclusive solicitando (sic) um teste de resistência do concreto ali empregado”.

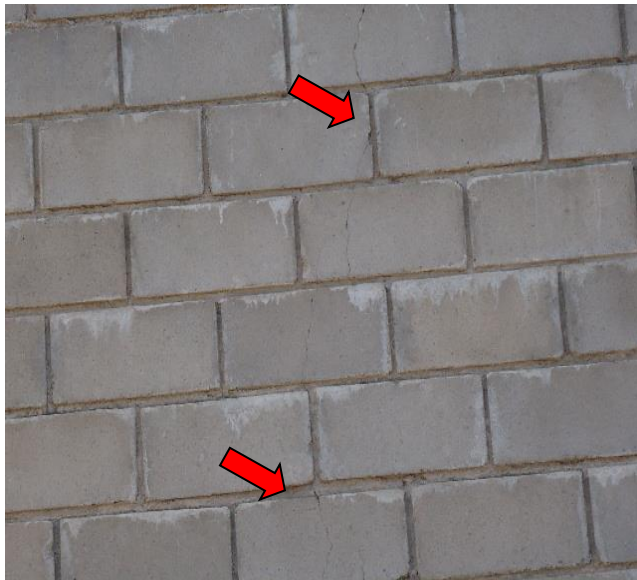
**Fotografias 13 e 14 – Rachaduras na alvenaria**

- ✓ “Em umas das laterais da edificação há rachaduras diagonais (pequenas) o que é indício de problema na fundação”, conforme **Fotografias 13 e 14** a seguir;

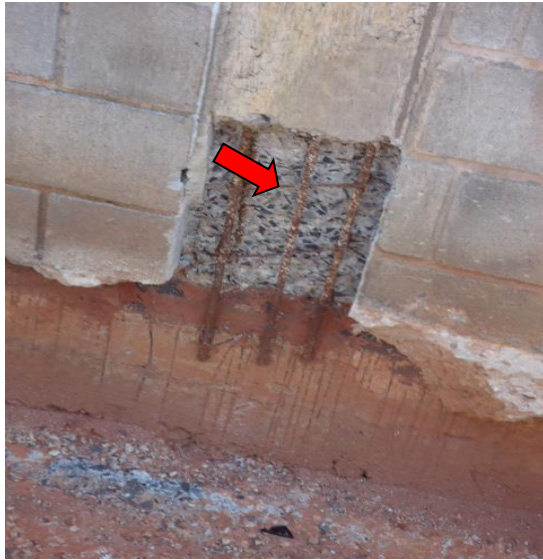
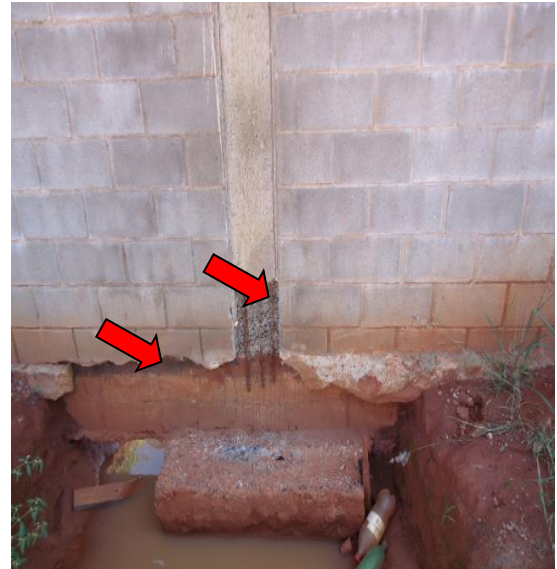
**Fotografias 15 e 16 – Ferragens expostas**

- ✓ “...ferragens expostas, causando a sua deterioração, enfraquecendo a estrutura da edificação”, conforme **Fotografias 15 e 16**;

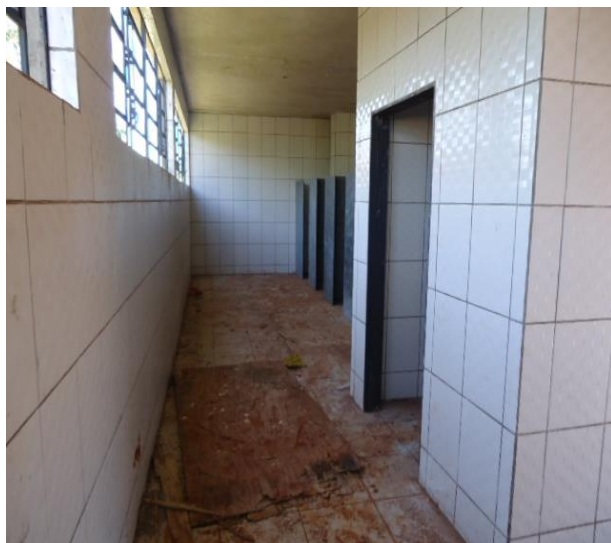
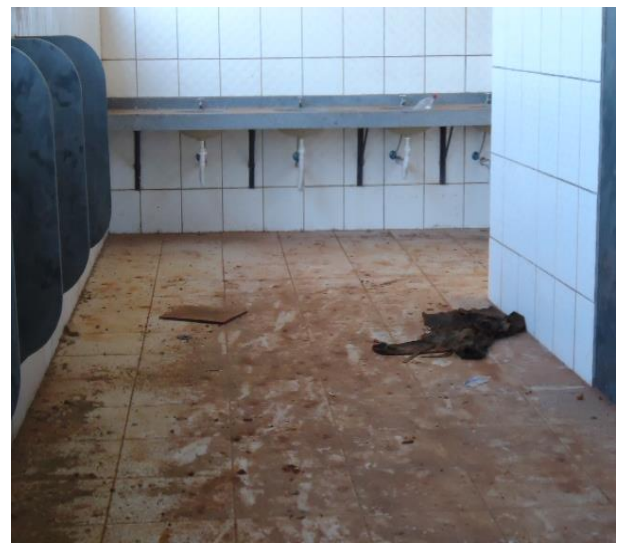
**Fotografias 17 e 18 – Instalações sanitárias**

- ✓ “As instalações sanitárias estão praticamente prontas (faltam portas) mas estão expostas à depredação”, conforme **Fotografias 17 a 20**;

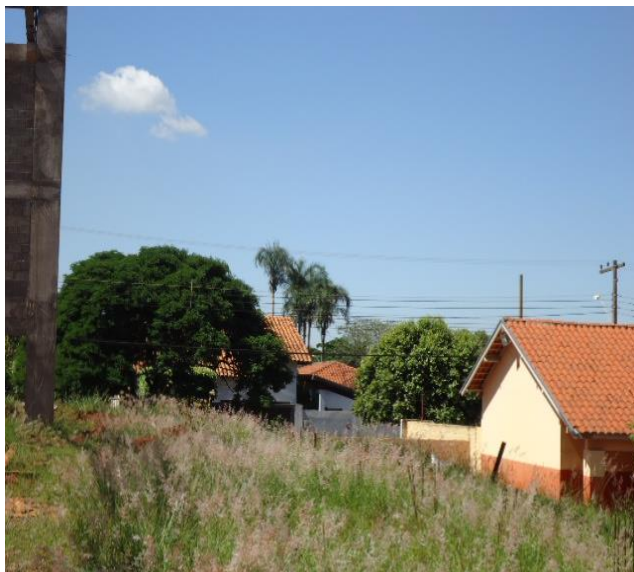
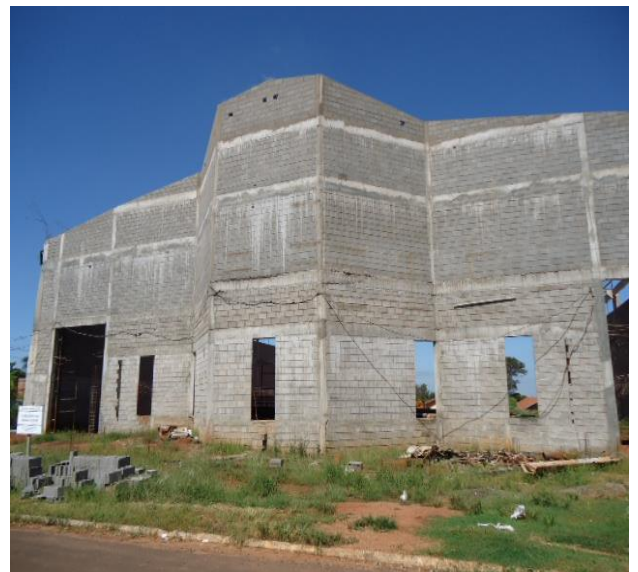
**Fotografias 21 e 22 – Terreno da obra sem cerca de restrição de acesso**

Durante a inspeção verificou-se, também, que o terreno onde está localizada a obra não está devidamente cercado, de modo a restringir o acesso não autorizado e a protegê-la de eventuais depredações (**Fotografias 21 a 24**). Observou-se, ainda, a existência de valas abertas próximas aos pilares de alvenaria, conforme **Fotografias 25 e 26**.
